# Algemene vluchtroutes woongebouwen

## Wet en regelgeving, risico's en voorbeelden uit de praktijk

**Jeroen Wiegers**  
Medewerker Risicobeheersing /  
brandveilig leven  
Wijkbrandweerman Hilversum

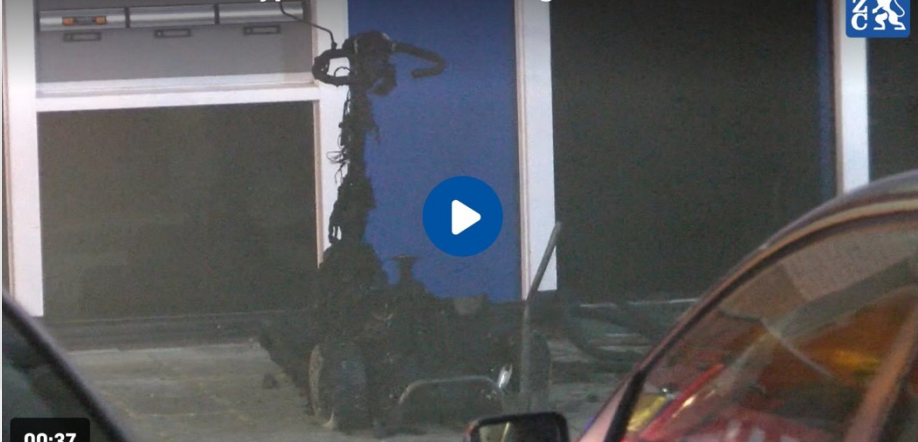
Scooter vat vlam bij portiekflat in Vlissingen

Ze zaten als ratten in de val, die twaalf flatbewoners in de Vlissingse Schaepmanstraat. Het trappenhuis stond vol rook vanwege een felle brand op de begane grond, begin juni. Oorzaak: een scootmobiel. Steeds vaker zorgen die voor gevaarlijke situaties.

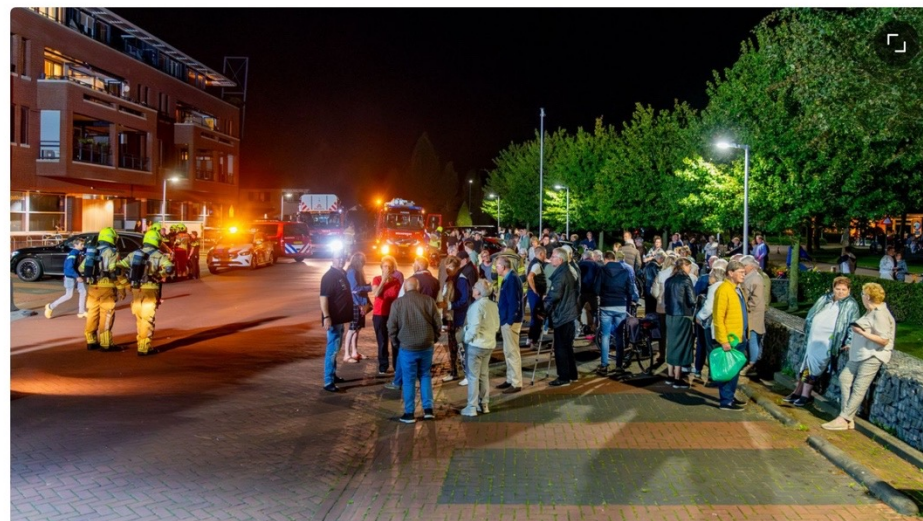
Foto: Jurgen Versteeg / SQ Vision

Een brandende scootmobiel heeft geleid tot een evacuatie van een appartementencomplex aan de Raadhuislaan in Werkendam. Ongeveer zestig bewoners moesten vanwege de hevige rookontwikkeling hun huis ontvluchten. Ze zijn opgevangen in de lokale brandweerkazerne. Rond elf uur 's avonds kon iedereen weer terug naar huis.

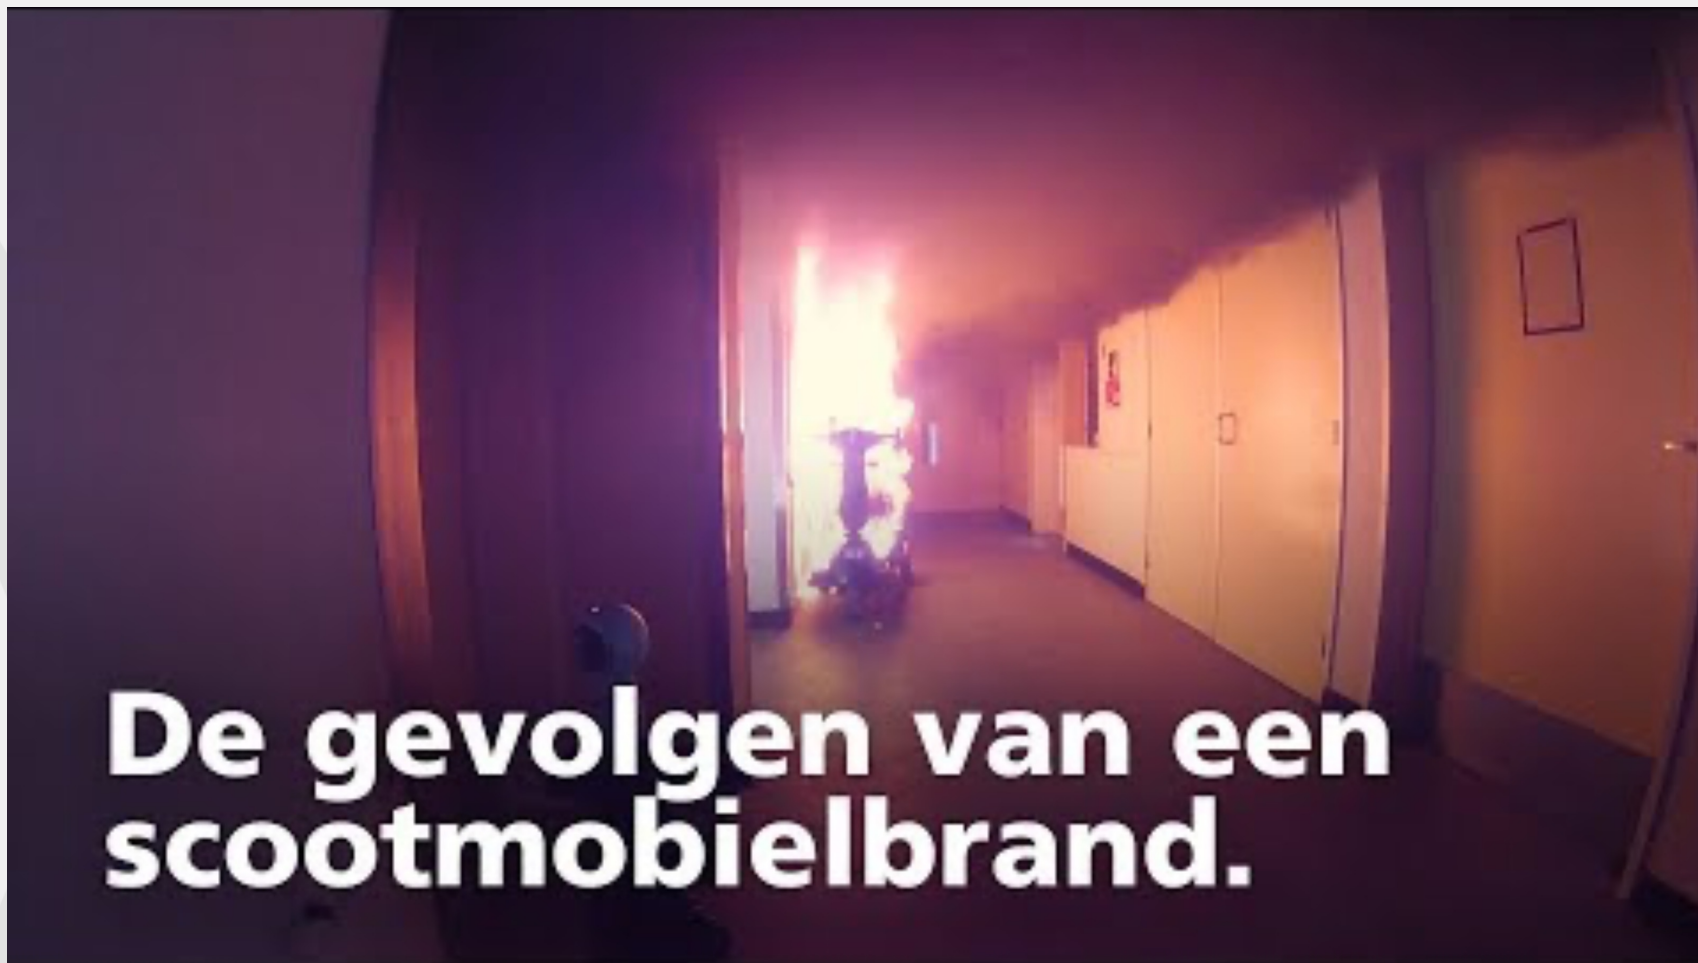
**De gevolgen van een  
scootmobielbrand.**
